ANTIKVARISKE TILSTANDSRAPPORT
EKSERSERHUSET PÅ ENGEN.

**Hordaland Fylkeskommune
Kulturavdelinga.**

Bergen, 28.8.99.

ANTI-KVARISKE TILSTANDSRAPPORT FOR EKSESRERHUSET.**0 GENERELT****0.1 INNLEDNING.**

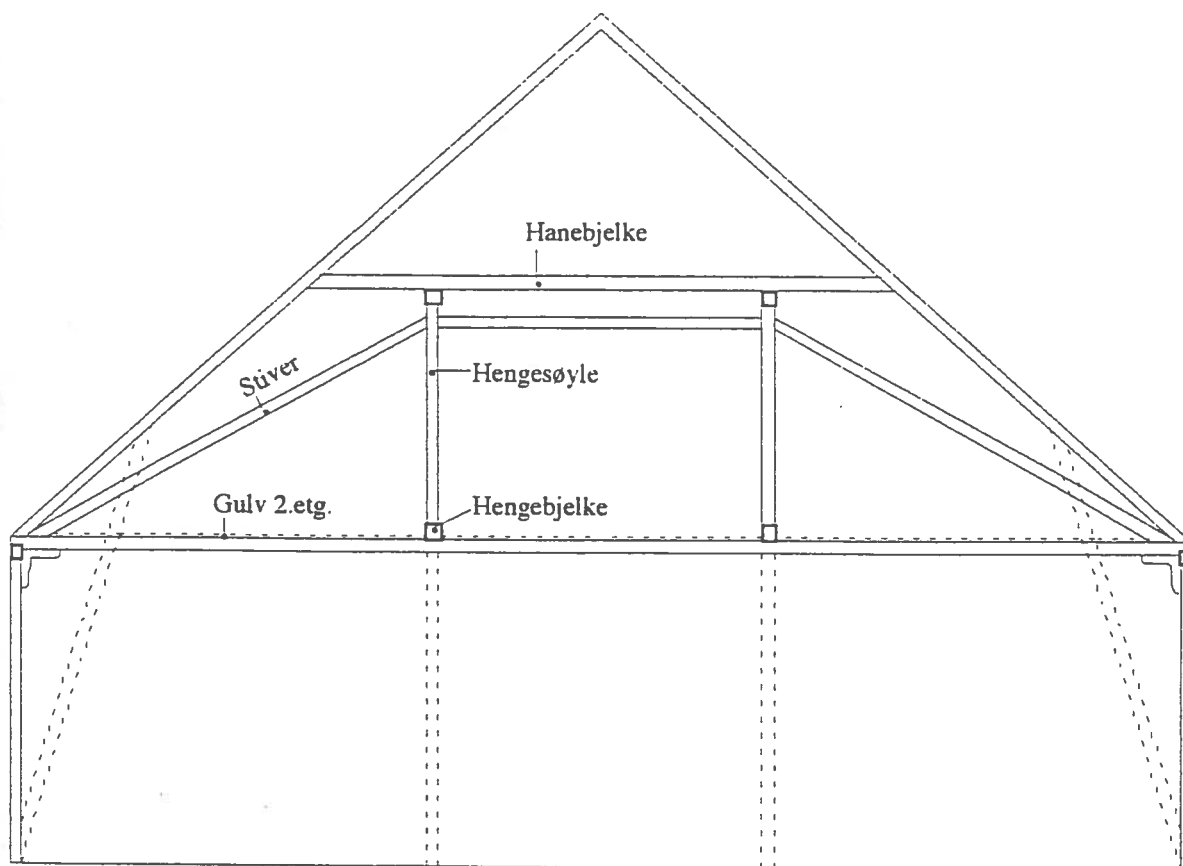
Snitt gjennom Ekserserhuset

Takkonstruksjon med dobbelt hengeverk.
Endringer i forbindelse med bygging av 2.etg. er stiplet.

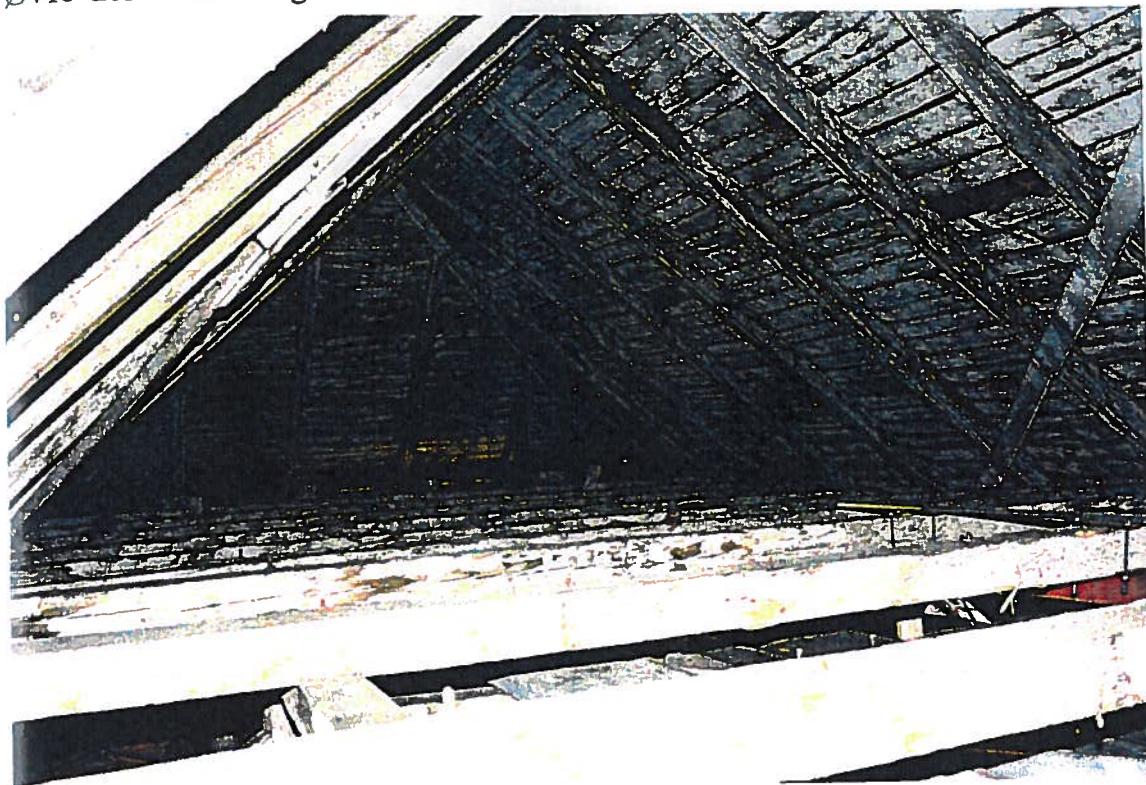
4.3 FOTO Øvre del av himling.

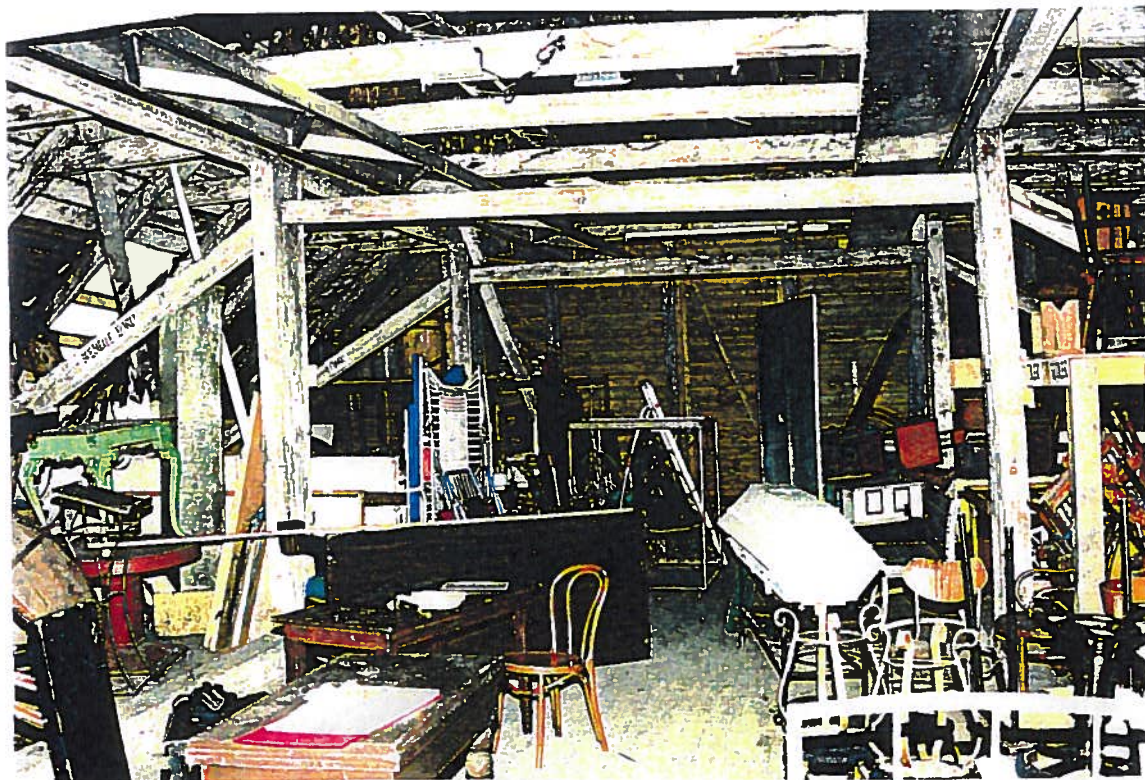
Loft med takkonstruksjoner.

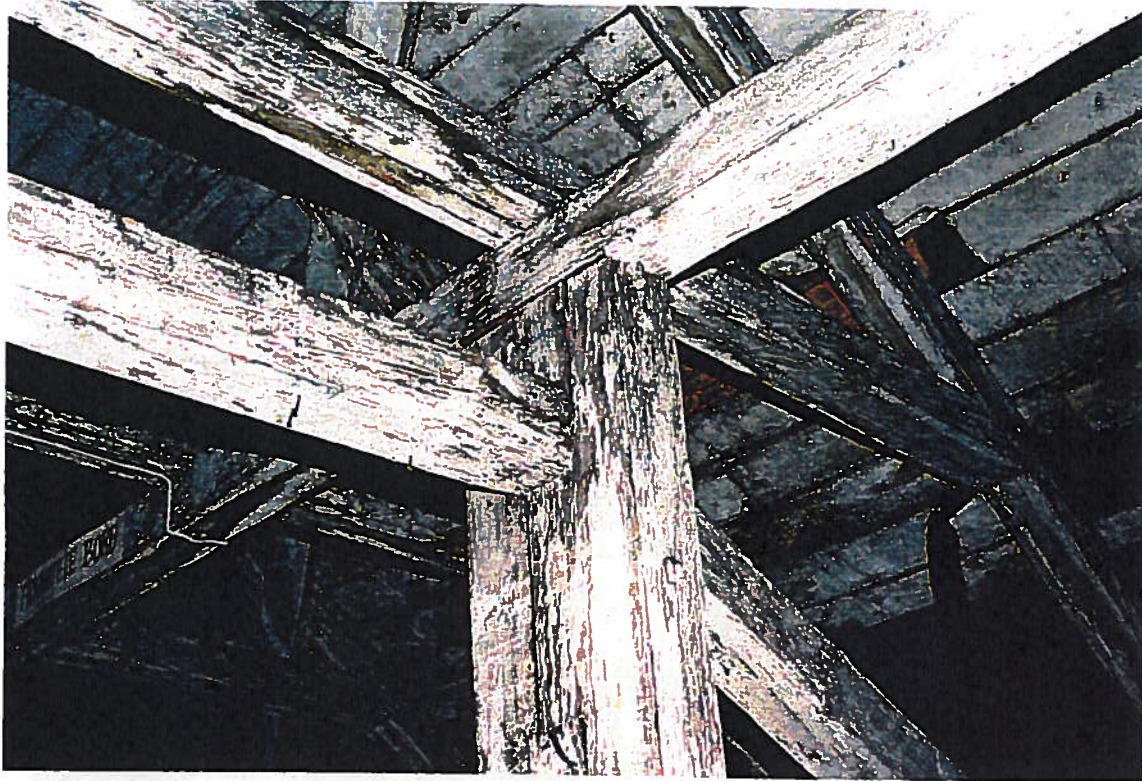
Øvre del av hengestolpe.

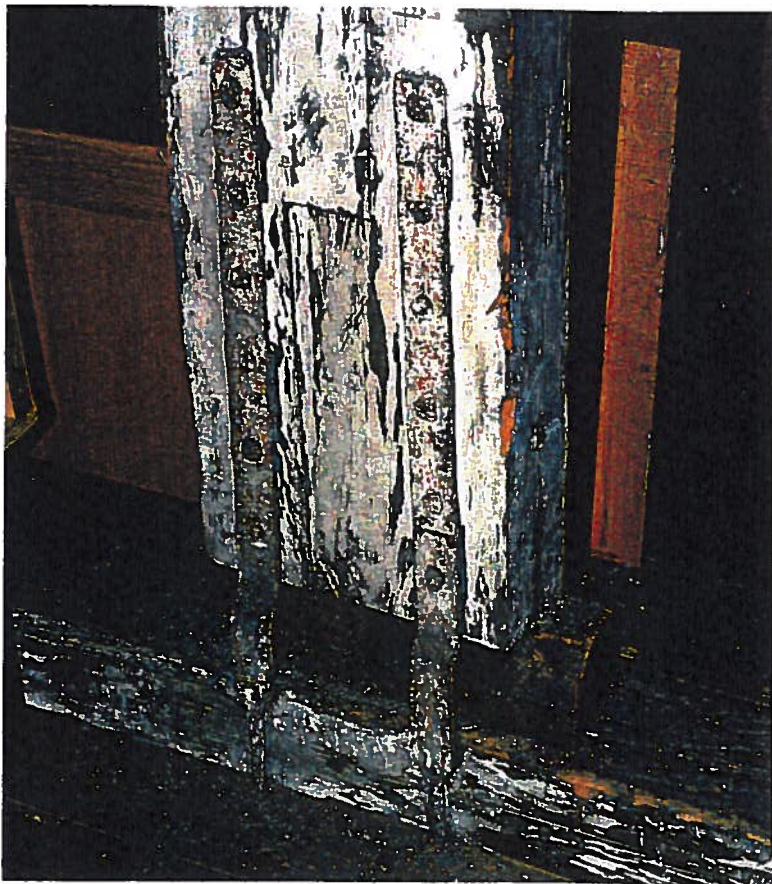
Nedre del av hengestolpe. for strekk

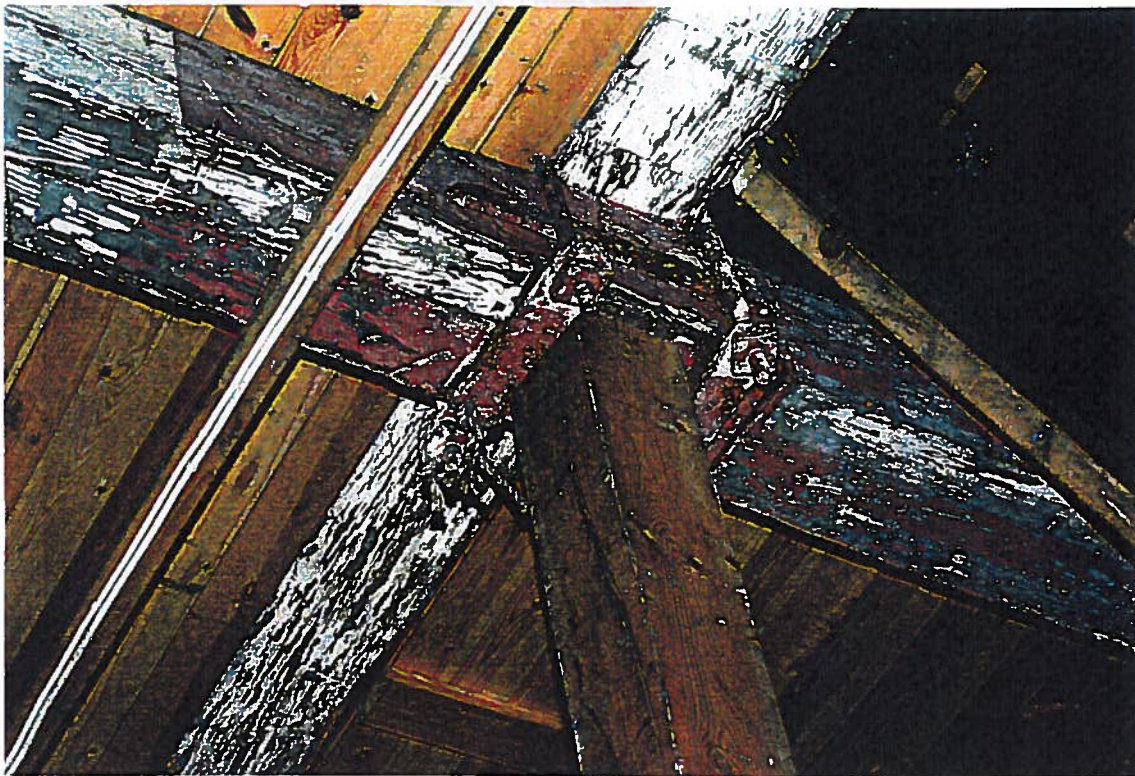
I ettertid er det satt nye søyler under "hengerne" for å bære lasten fra den nye etasjen.

Støttesøyle som er satt under hengesøyle / hengebjelke / undegurt.

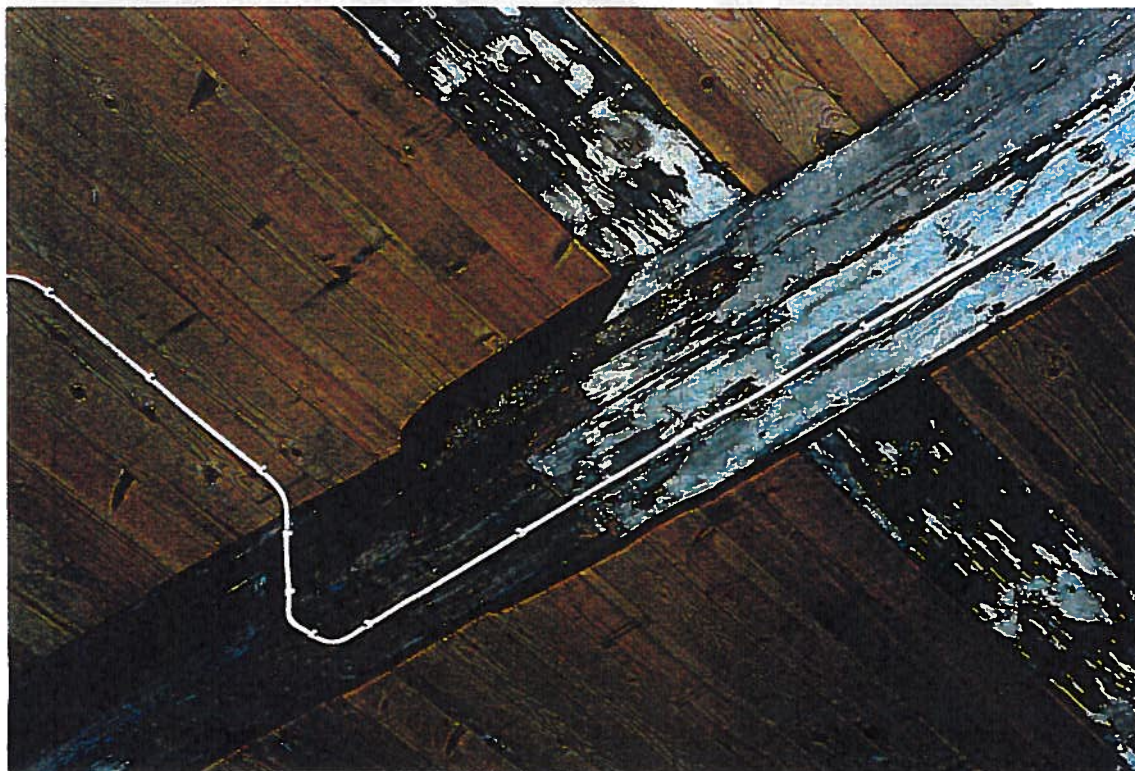
Ungurt er dimensjonert for strekkrefter.

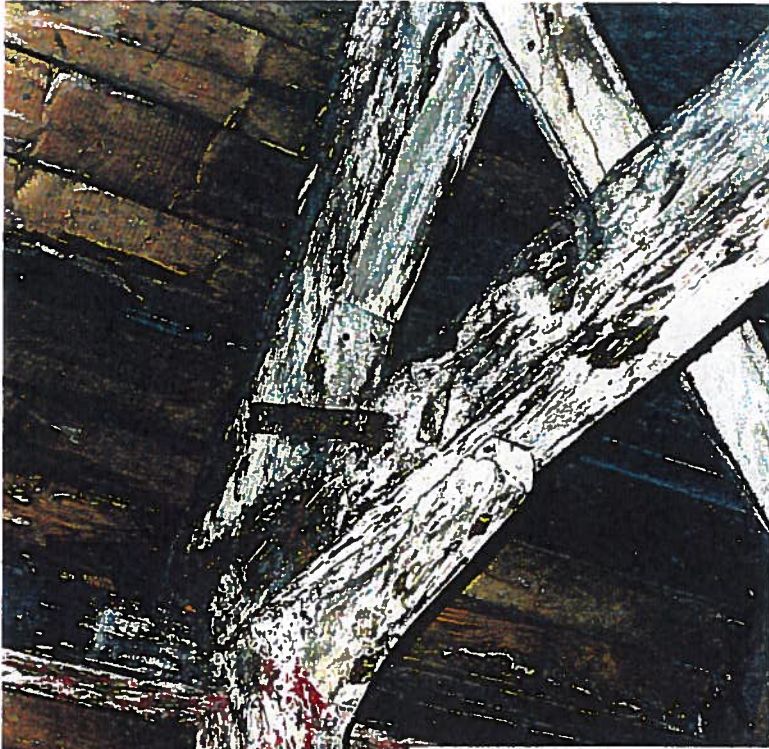
Overgang mellom tak og vegg med original utførelse

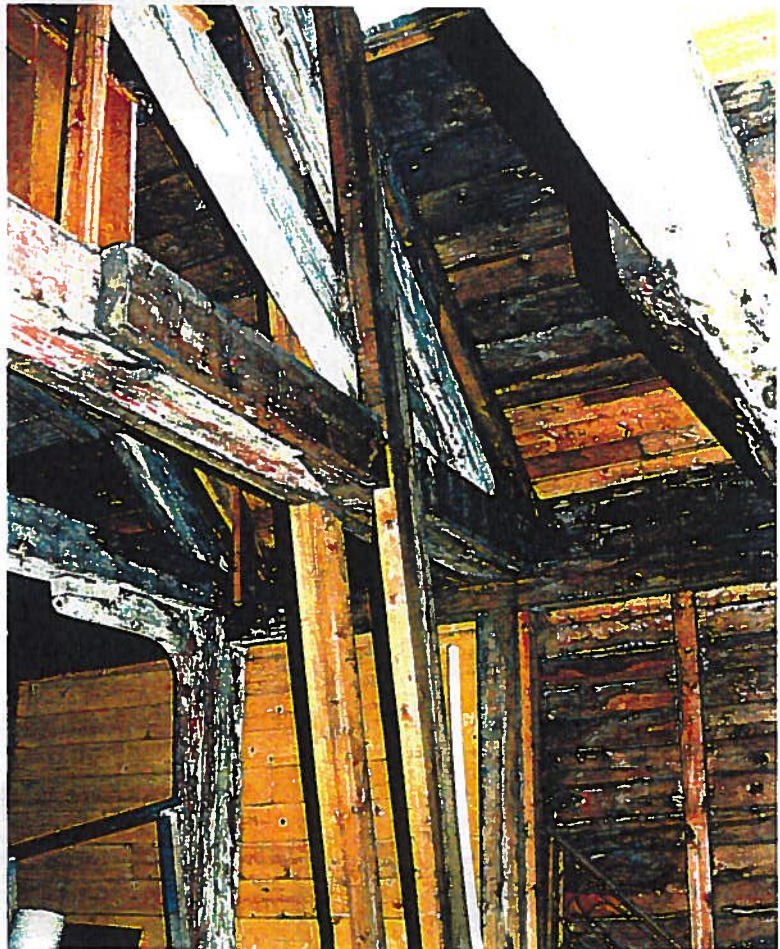
Det er montert nye skråstivere og tenger som en forsterking av 2. etasjes bjelkelag og som avstiving ved overgang mellom vegg og tak.

Takkonstruksjoner ved overgang mellom tak og vegg er forsterket.

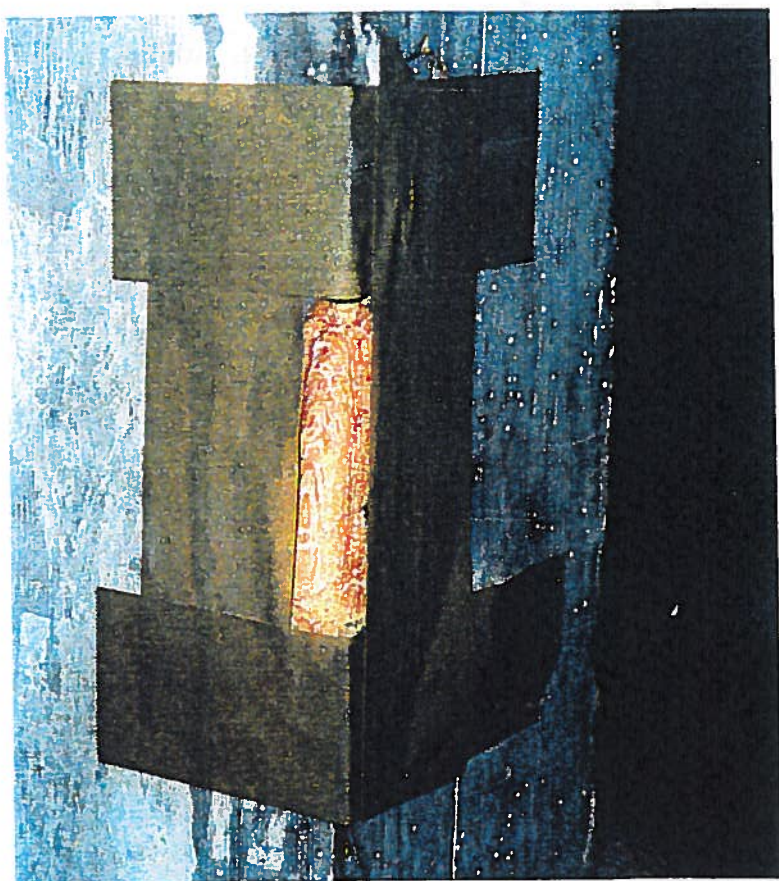
Mye tyder på at angrepene i de eldre bygningsdelenes splintvedsone er utdødd. Vi kunne ved grundig visuell kontroll av bygningsdelene i 1. og i 2. etasje ikke registrere nytt boremel fra larver. Heller ikke på de gjenstander som er lagret i bygningen.

Undersøkelser av insektsangrep i splintved.
Eldre, ikke aktivt angrep i søyle.

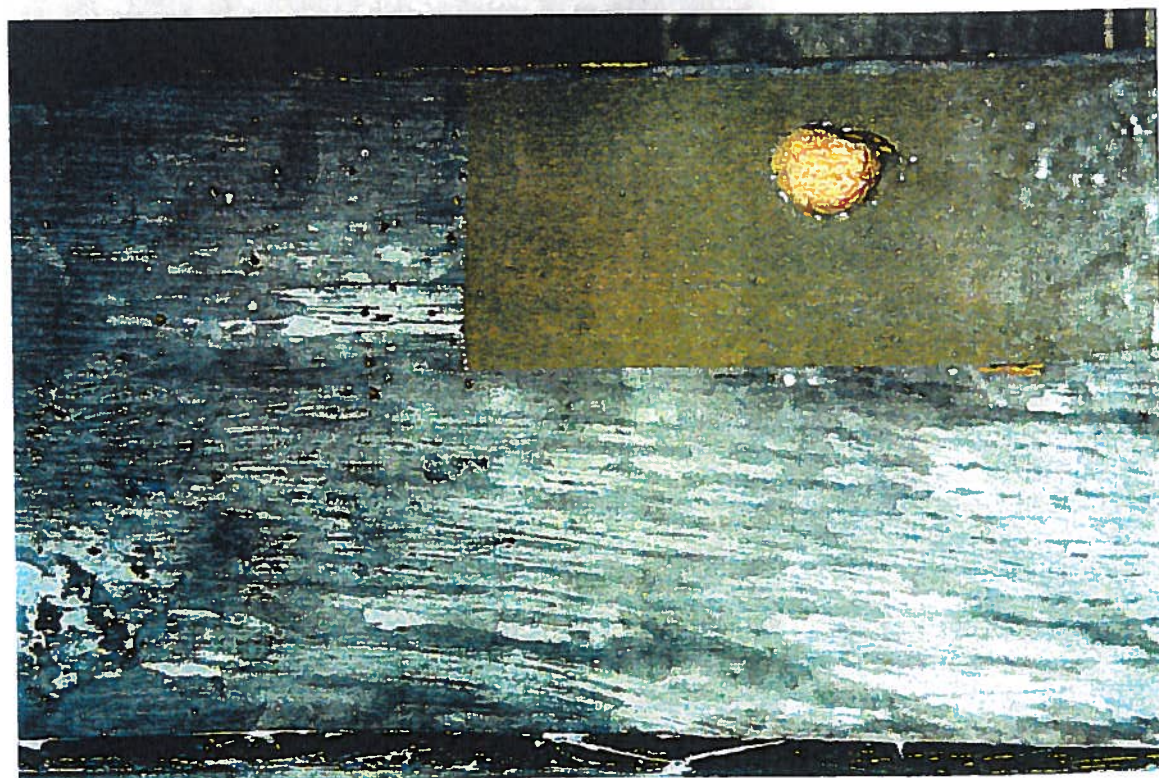
Eldre ikke aktivt angrep i drager.

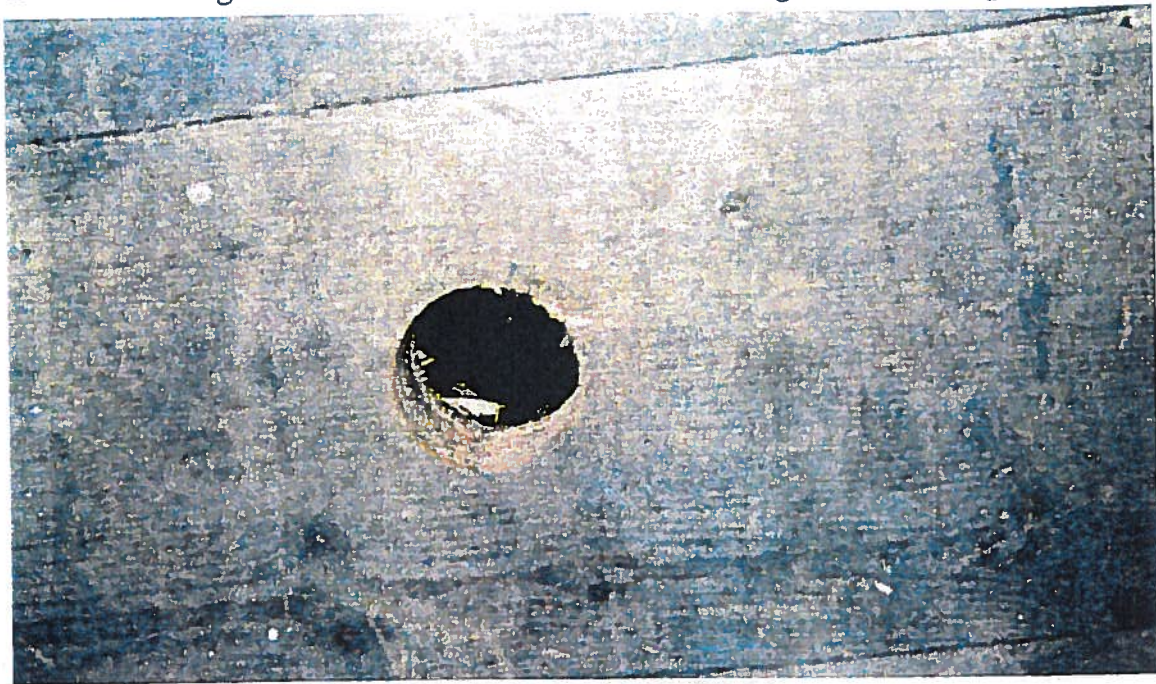
Det er kun begrenset tilkomst for undersøkelser i grunn. Hull i golv.

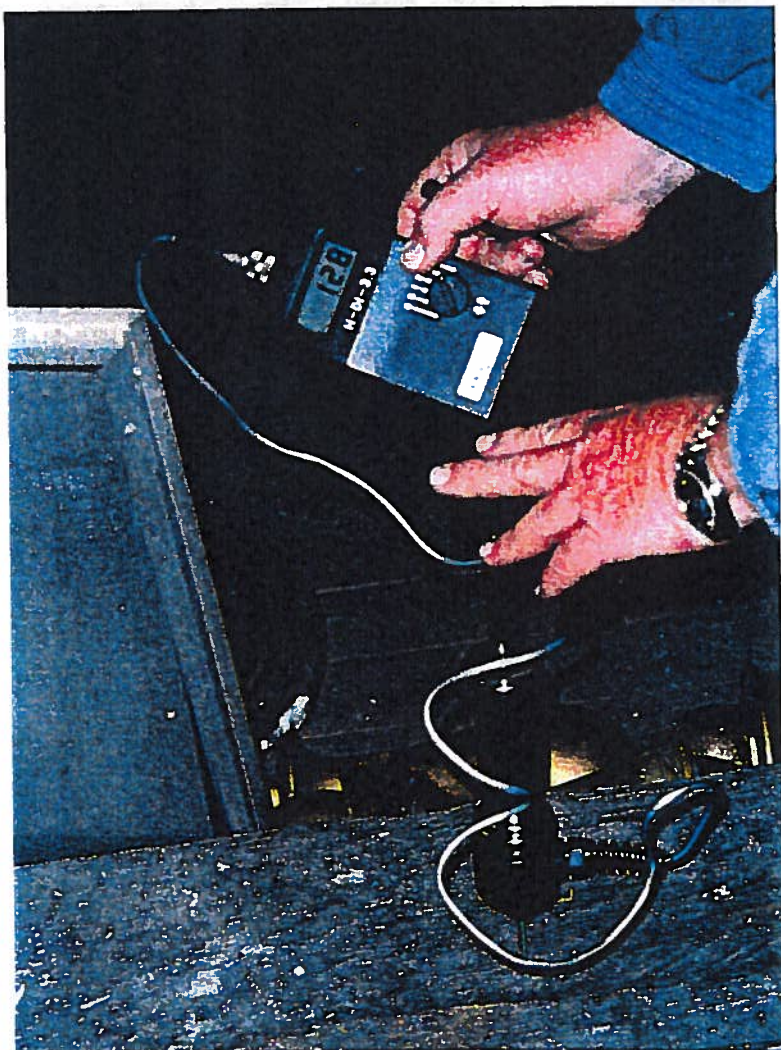
Søyler	12stk (42x15cm).	Målinger varierende fra 10% til 15.5%
Taksperr	5stk (16x15.5cm).	Målinger varierende fra 11% til 13%
Hengebjel.	5stk (15.5x15.5cm).	Målinger varierende fra 13% til 16%

Måling av fuktighet i trevirke. Hengebjelke.

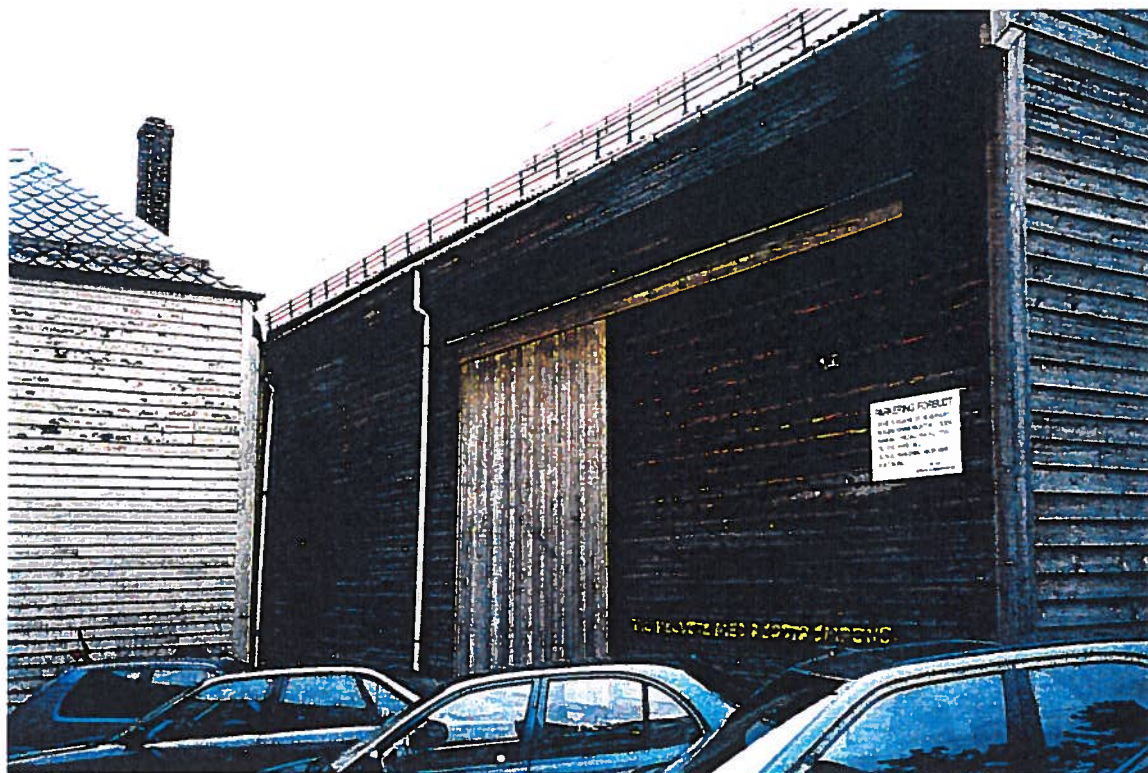
Bygningen står i dag med metallplater på taket, tilfeldig valgt panel på noen vegger, m.m. og presenterer seg dårlig. Bygningen er imidlertid tett og det er ikke tegn til skadelige soppangrep eller aktive insektangrep.

Bygningen gir et negativt inntrykk slik den presenterer seg. Utvendig kledning står ubehandlet

Bygningen er i rimelig god teknisk stand og kan bevares slik den står ved å gjennomføre enkle tiltak som å renske opp rundt veggene, utbedre drenering i grunnen, lede vekk tak og overvann, sørge for å tette lekkasjer, male bygningen og ellers føre et normalt vedlikehold.
